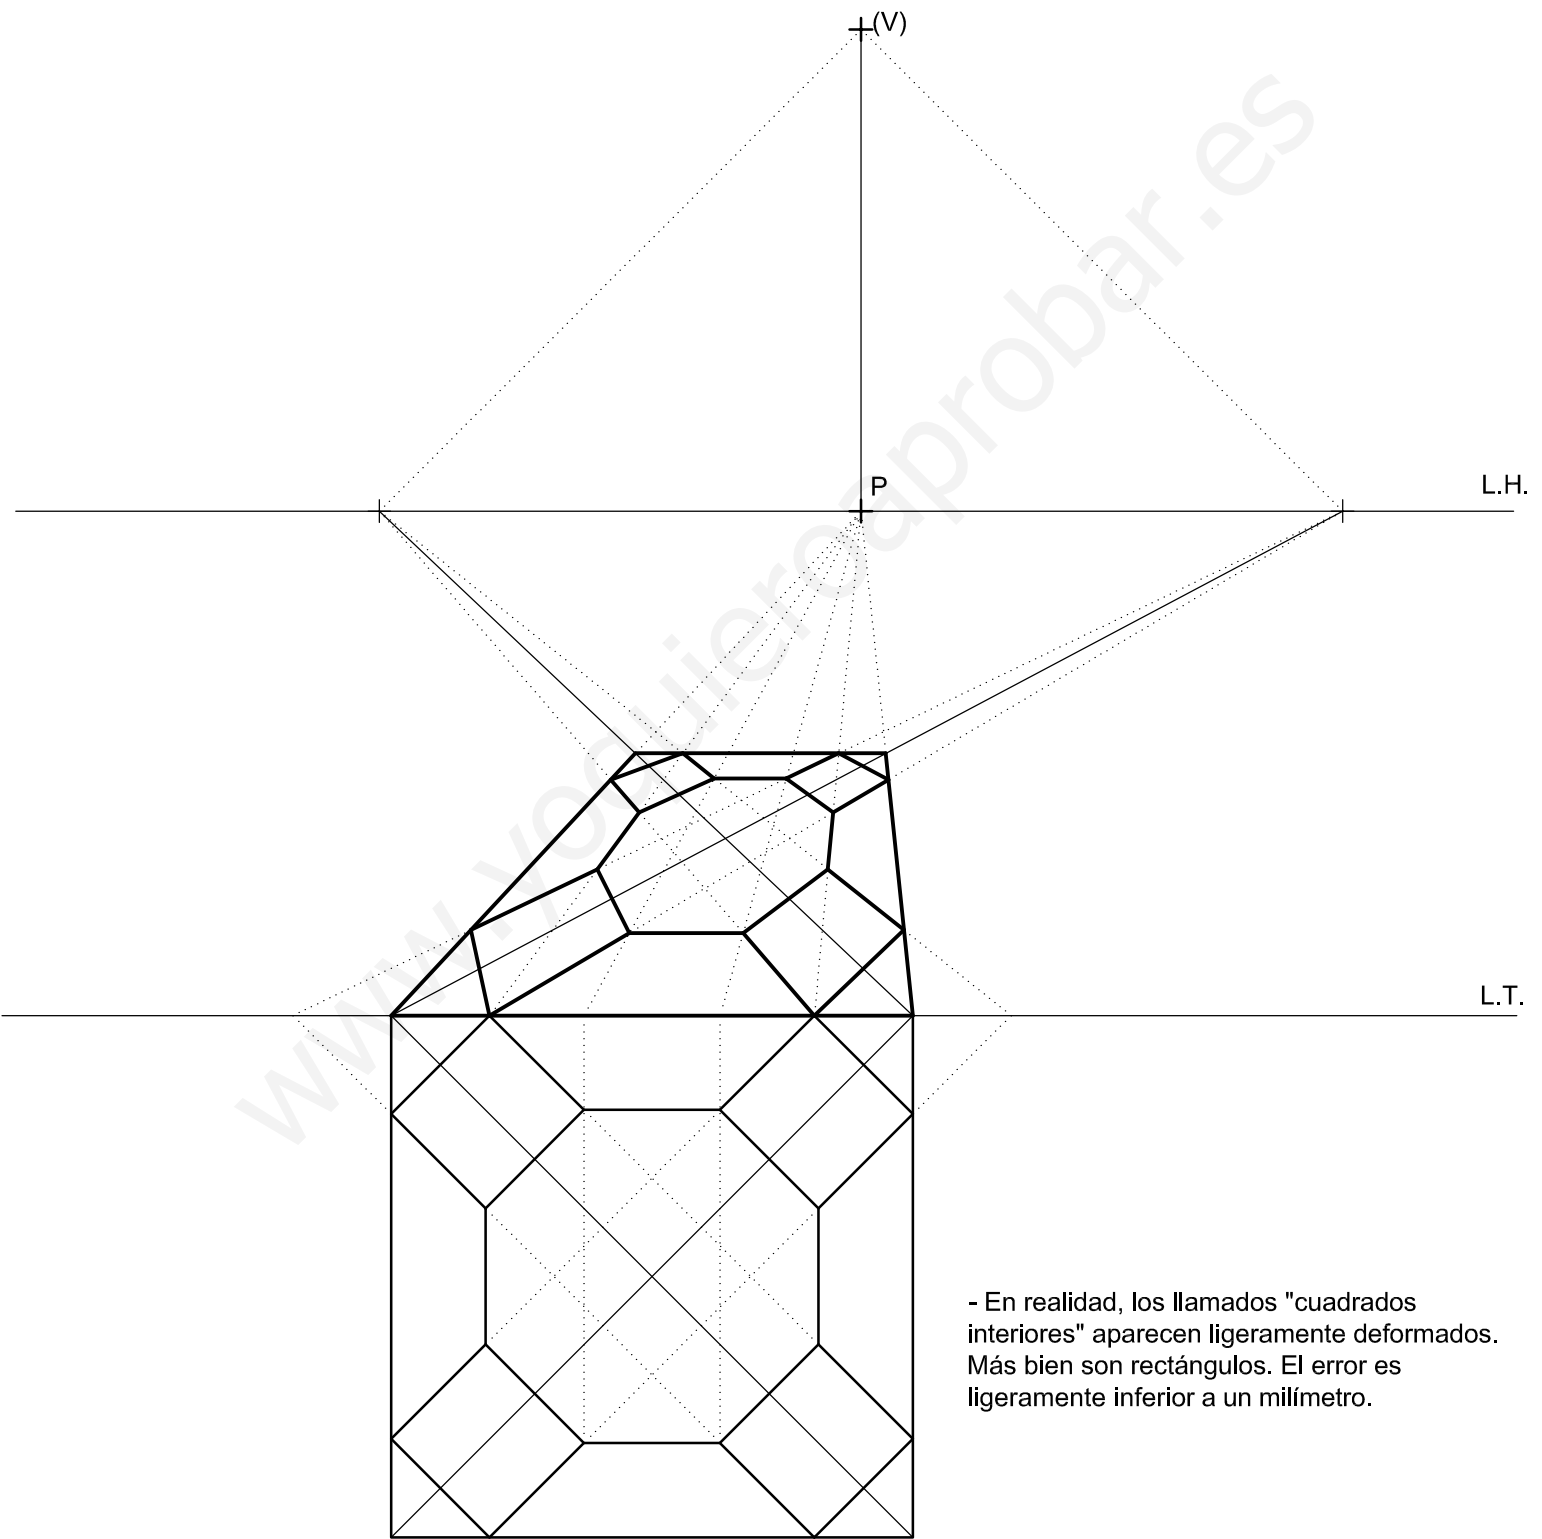
- En realidad, los llamados "cuadrados interiores" aparecen ligeramente deformados. Más bien son rectángulos. El error es ligeramente inferior a un milímetro.

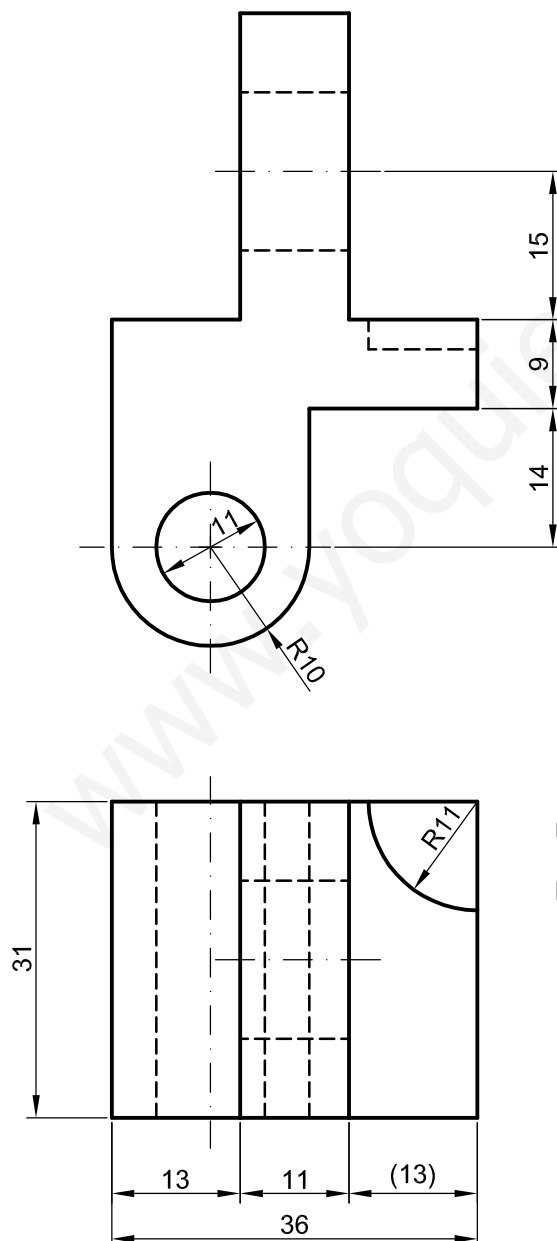
- El diámetro del taladro pasante superior no puede acotarse al mostrarse en ambas vistas con línea de tipo E.
- Por el mismo motivo, la profundidad del sector circular, de radio 11, tampoco puede acotarse.

Para poder acotar ambas dimensiones se requiere perfil derecho, no solicitado.
